# Actualización de las mejores prácticas de manejo (BMP): Impacto de la vegetación acuática en La carga de fósforo en las fincas

*Entrenamiento de BMP  
September 22, 2016*

Everglades Research and Education Center

# Impacto de la vegetación acuática en la carga de fósforo de las fincas

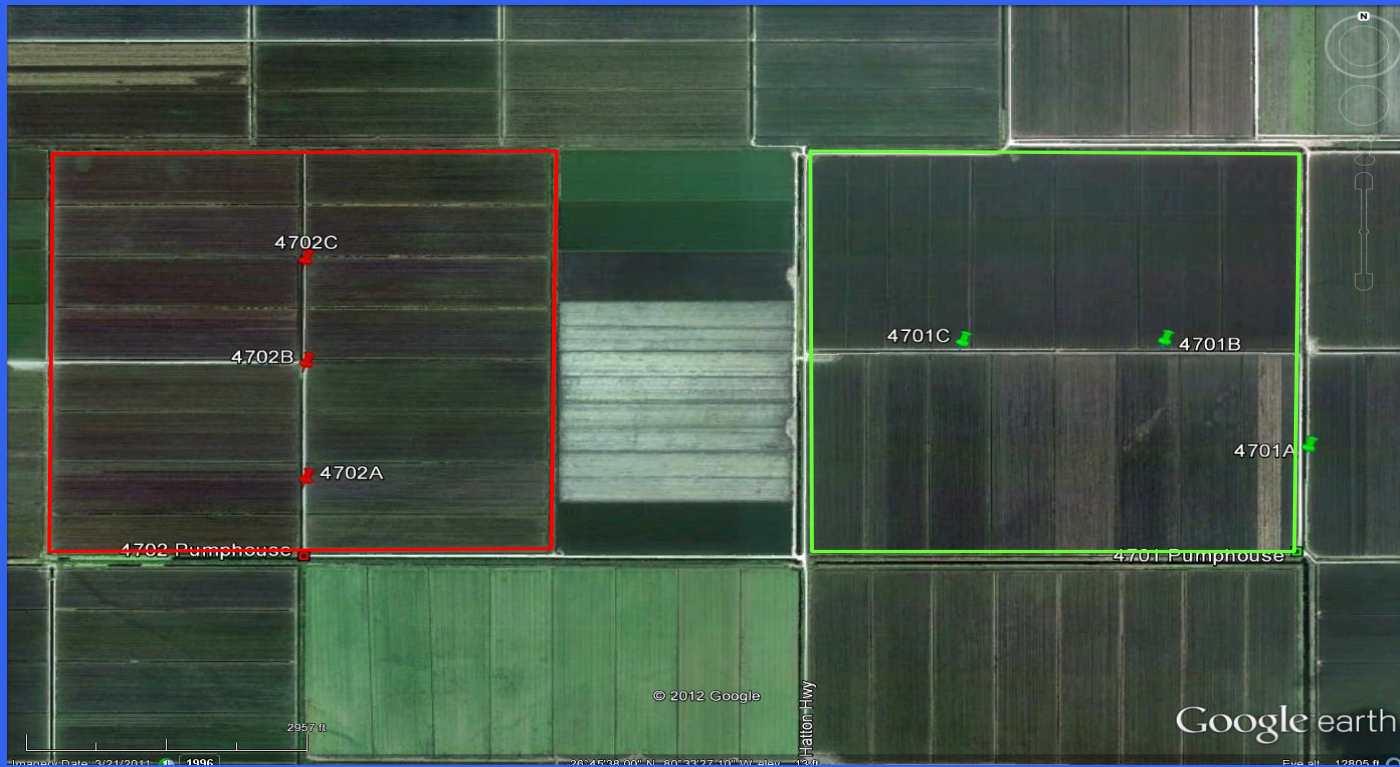
# Ejemplo: vista aerea de uno de los pares de fincas

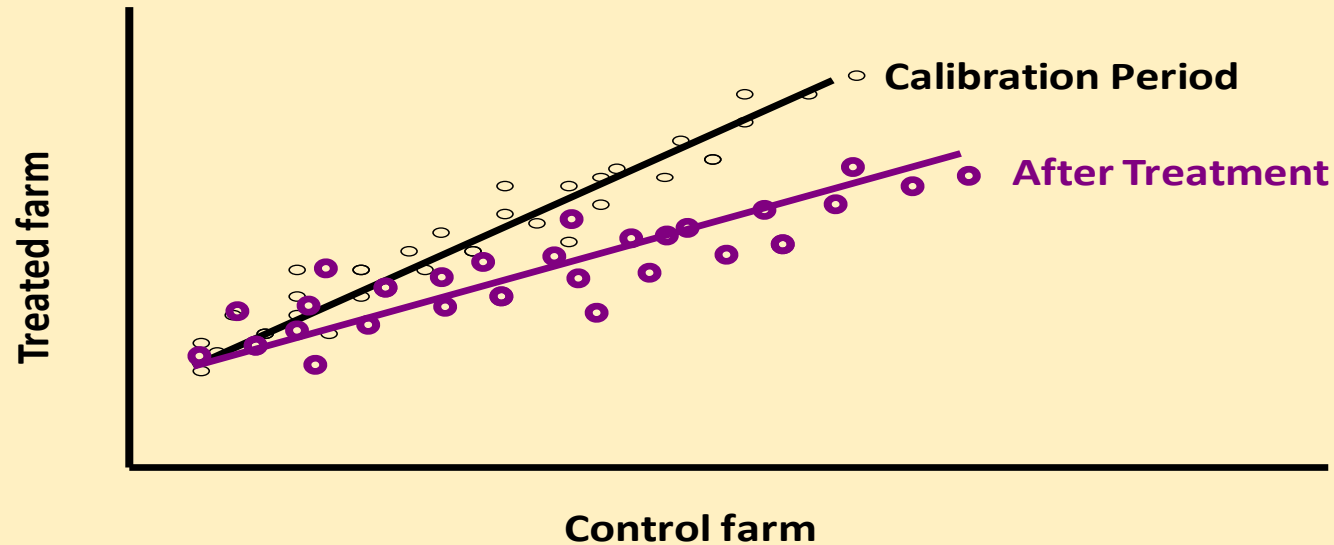
Análisis de regresión comparativa para la carga de P

$$\text{Treated}_i = b_0 + b_1 (\text{Control}_i) + e$$

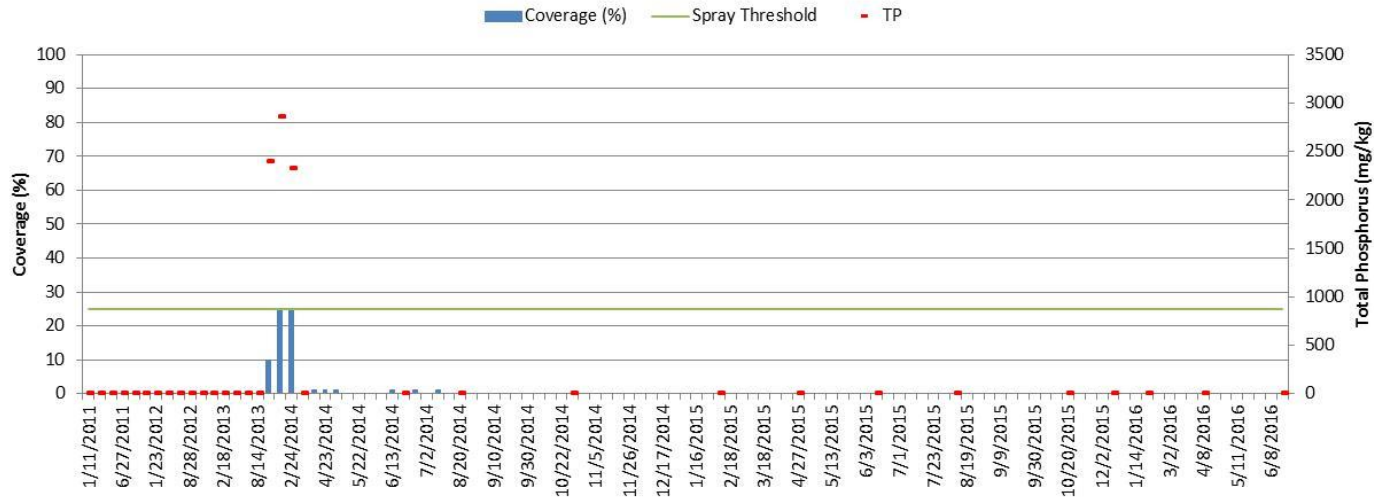
### 1813 (C)

Cobertura de la vegetación Acuática flotante

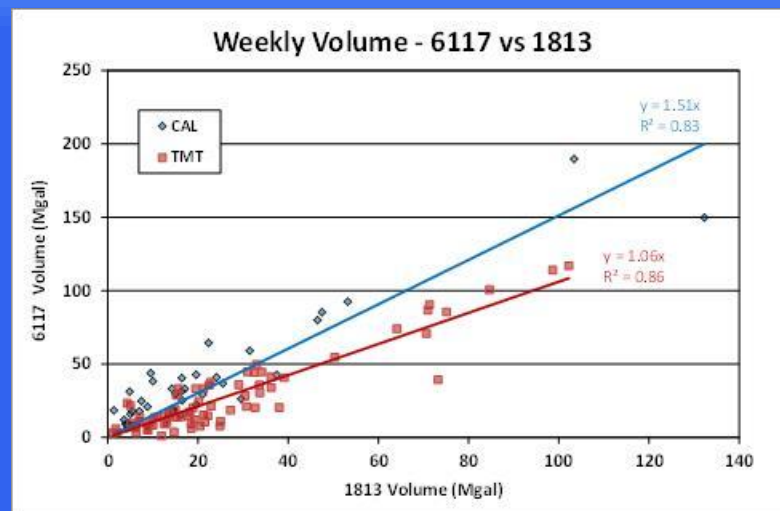
# Análisis de regresión lineal

- Al día de hoy, la relación entre los pares de fincas después de implementar los tratamientos, ha demostrado un efecto positivo en el control de la vegetación acuática flotante en los siguientes pares de fincas: 4701/4702 y 6117 /1813.
- Los otros dos pares de fincas han demostrado un ligero efecto positivo después de los tratamientos.
- Mas análisis estadísticos en profundidad serán conducidos para aclarar los varios factores que pueden ser importantes en estas fincas para reducir las cargas de P.
